# El caso del Lago Cote. Gestión ambiental.

Elaborado por: Angela González Grau

# Características del PH Cote

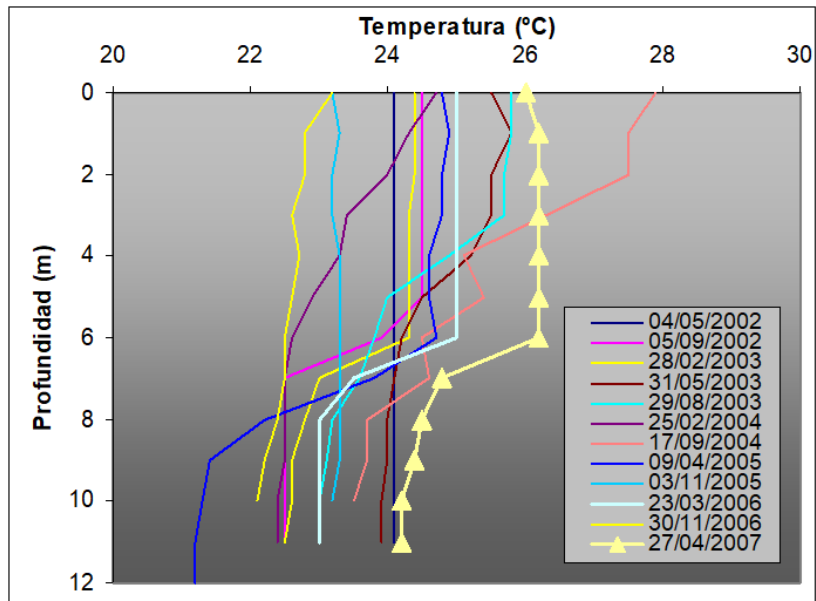
Perfiles de temperatura en el Lago Cote durante el periodo de monitoreo (2002-2007).

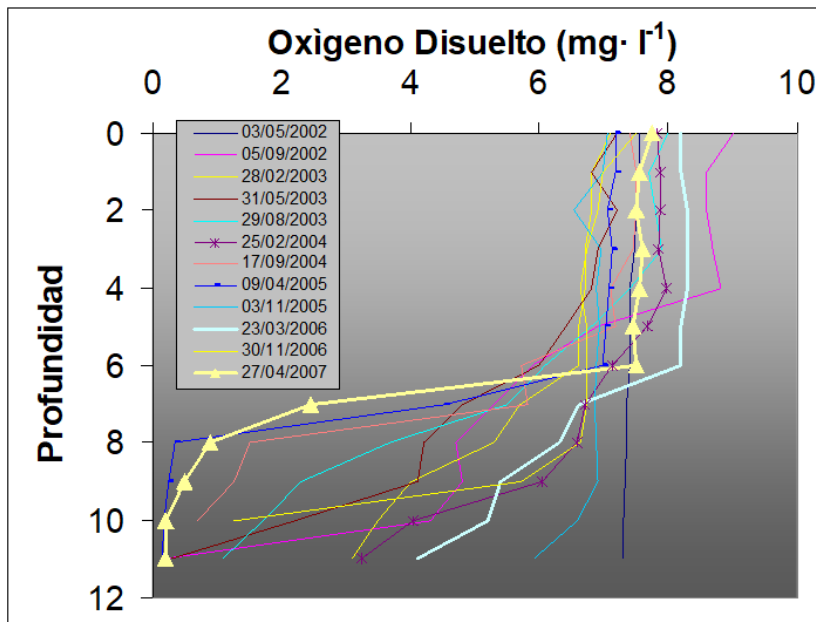
Perfiles de oxígeno disuelto (mg·l<sup>-1</sup>) en el Lago Cote durante el periodo de monitoreo (2002-2007).

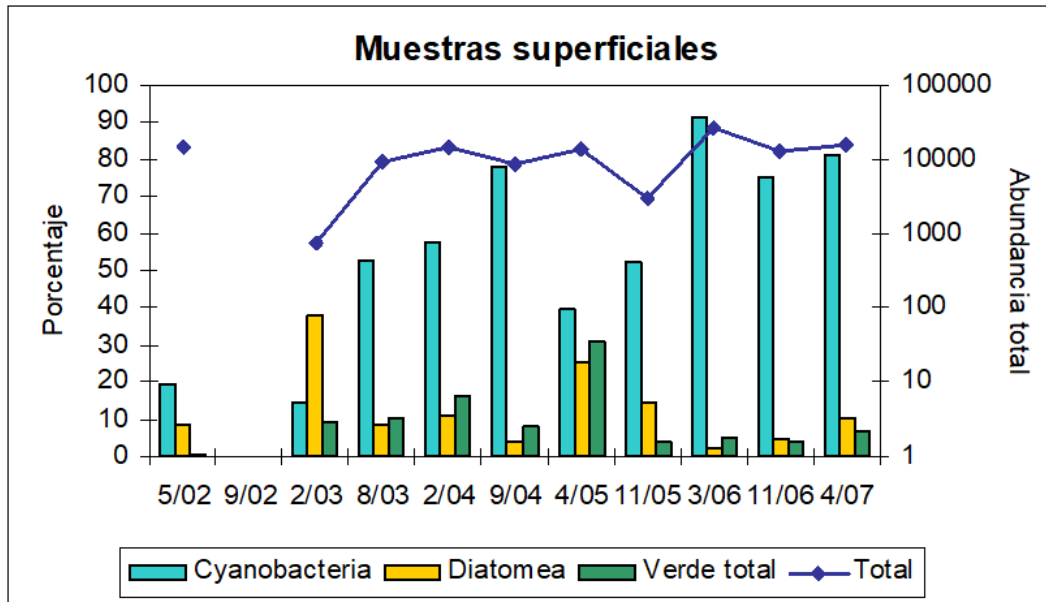
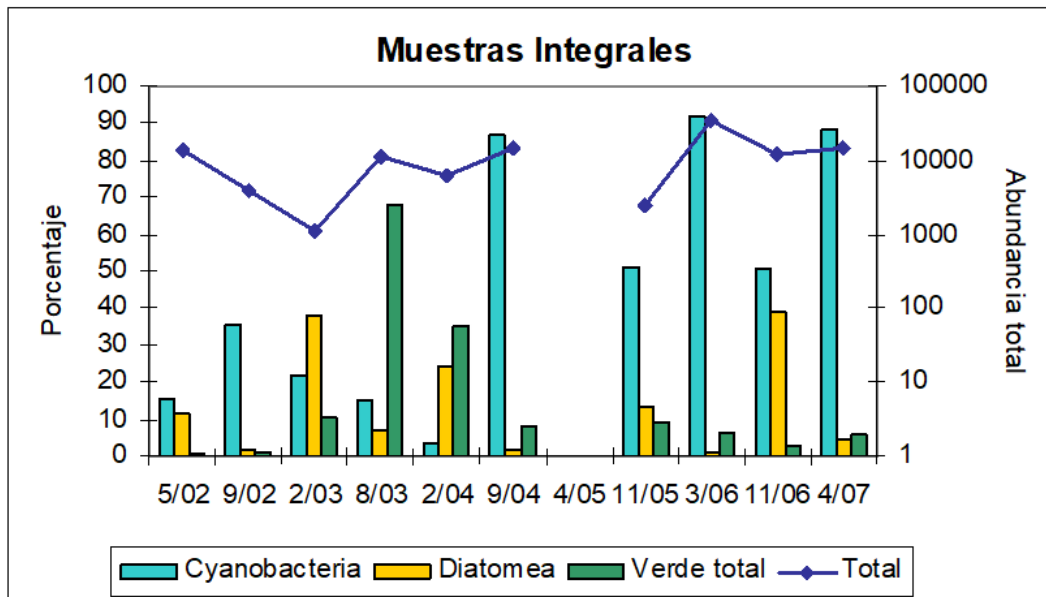
Variación de la composición del fitoplancton en el Lago Cote según los tres grupos principales: Cianobacteria, Diatomeas (Bacyllariophyta) y algas verdes (Chlorophyta), y de la abundancia total en muestras tomadas durante el periodo de monitoreo (2002-2007).
