DETERMINACION DE METALES PESADOS EN HORTALIZAS DISTRIBUIDAS EN
PLAZAS DE MERCADO, CENTROS DE ABASTO E HIPERMECADOS DE LA CIUDAD
DE BOGOTÁ D.C

PROYECTO FINAL DE GRADUACIÓN PRESENTADO COMO REQUISITO
PARCIAL PARA OPTAR POR EL TÍTULO DE MASTER EN GERENCIA DE
PROGRAMAS SANITARIOS EN INOCUIDAD DE ALIMENTOS

NOVIEMBRE 2011

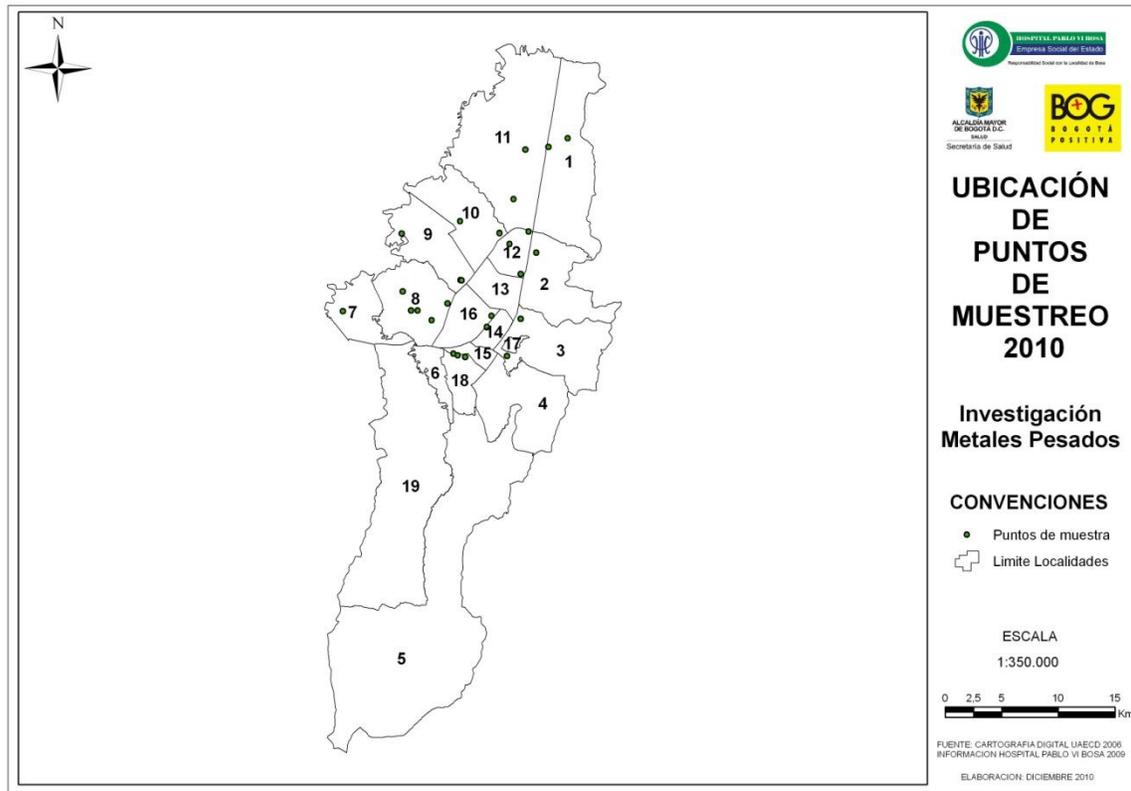
En el plano se observa la ubicación de los puntos de muestra a nivel distrital. se abarco el 60 % del territorio. No se incluyeron las localidades Ciudad Bolívar, Usme, Teusaquillo, Sumapaz que equivale al 40% de la ciudad. En las demás localidades se realizaron muestreos en plazas de mercado reconocidas y en supermercados de grandes superficies. Además se tomaron muestras en parcelas de cultivos establecidos de Bosa en la UPZ 87 en el Barrio San Bernardino, teniendo en cuenta que este punto esta identificado como foco de contaminación, ya que allí confluye la desembocadura del rio Tunjuelito con el rio Bogotá, hay numerosos vallados de aguas residuales y lluvias, alto porcentaje de la población se dedica a actividades de reciclaje y/o recuperación de materiales, hay actividad agropecuaria que se mezcla con actividad urbana, lo que significa que los suelos son

También está demostrado que las aguas residuales procedentes del área urbana de Bogotá y de municipios aledaños (como se observa en el mapa) transportan entre sus componentes además de desechos orgánicos, otros elementos perjudiciales para la salud procedentes de industrias como metalmecánica, joyería, lavandería, fabricas de

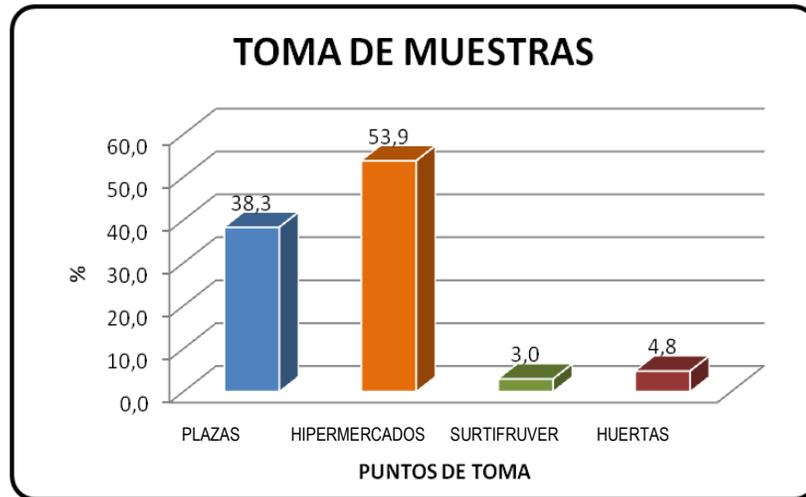
Gráfica 1. Puntos de tomas de muestras

Con base en lo anterior se tiene que más de la mitad de las muestras se tomaron en hipermercados (incluyendo sus centros de acopio), seguido de las plazas de mercado (puestos o vehículos), en cuanto a los Surtifruver fueron intervenidos únicamente dos y dos huertas ubicadas en la localidad de Bosa.

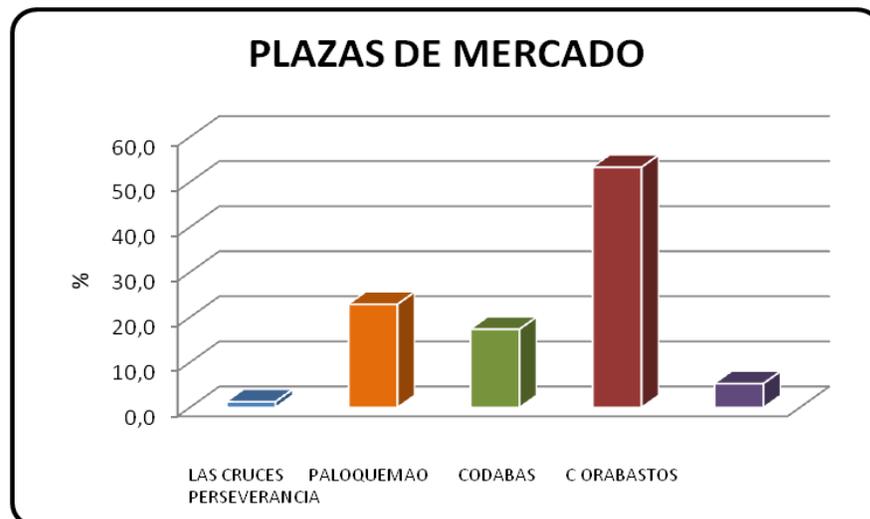
Gráfica 2. Plazas de Mercado toma de muestras

En cuanto a las muestras tomadas en las diferentes plazas de mercado del distrito, el 53.3 % fueron tomadas en la central de abastos Corabastos, la cual abastece gran parte de la ciudad, seguido por la plaza de paloquemao con un 22.9%, la central de abastos del norte Codabas17.3%, para el caso de las Cruces y la Perseverancia en un porcentaje mucho más bajo, pero abastece la zona centro de Bogotá D.C

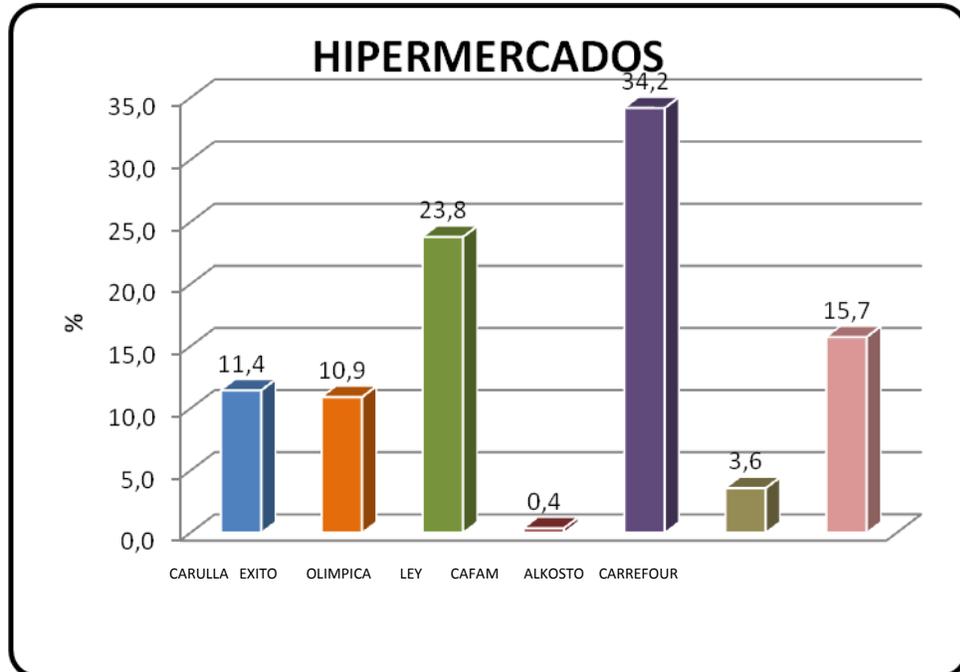
Gráfica 3. Hipermercados toma de muestras

El hipermercado que mas se muestreo fue Cafam, con un 34.2%, debido al alto porcentaje de tiendas a nivel Bogotá, seguido de olímpica con un 23.8% este hipermercado no es por el volumen de tiendas que tenga en la ciudad sino por el numero de muestras que apporto para el desarrollo del proyecto y hay que tener en cuenta que fue el único hipermercado que se le tomaron muestras de tallos. Seguido por Carrefour con el 15.7 %, en un nivel muy parejo estaba Éxito y Carulla con el 10.9 % y 11.4 % respectivamente.

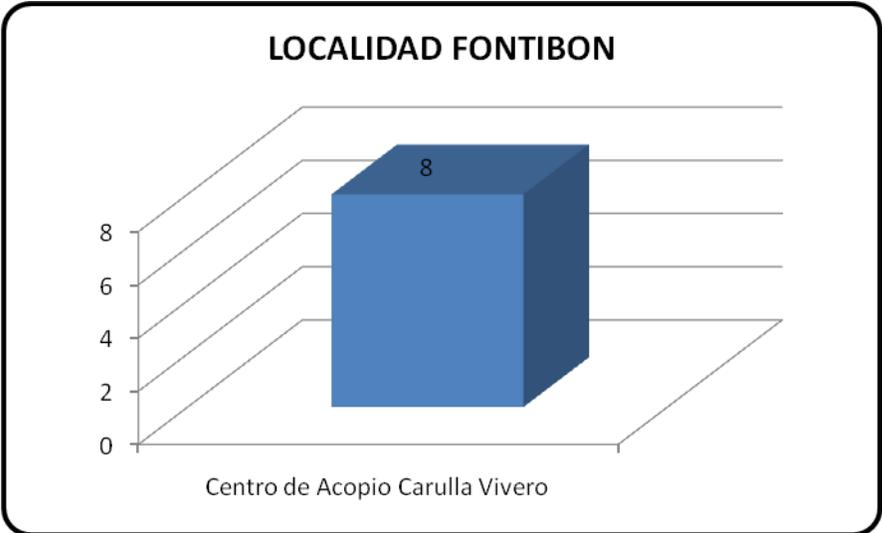
Gráfica 5.2 Nivel detectable de Mercurio en Lechuga Batavia en la Localidad de Fontibón

En la localidad de Fontibón, en el Centro de Acopio de Carulla Vivero se encontraron 8 muestras de lechuga Batavia con nivel detectable de Mercurio.

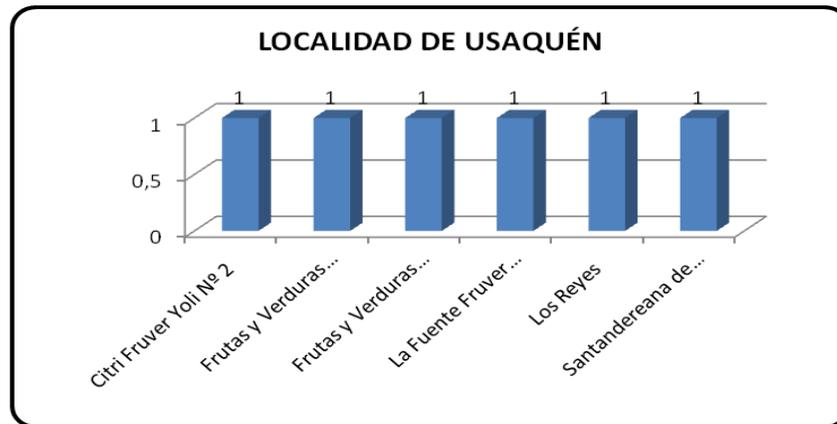
Gráfica 5.3 Nivel detectable de Mercurio en Lechuga Batavia en la Localidad de Usaquén

En la localidad de Usaquén, se encontraron seis (6) muestras con nivel de mercurio detectable, en los siguientes establecimientos: Citri Fruver Yoli N° 2, Frutas y Verduras V&E, Frutas y Verduras Jaime y la Mona, La Fuente Fruver mercado, Los Reyes y la Santandereana de Frutas y Verduras, cada uno con una muestra de Lechuga Batavia.

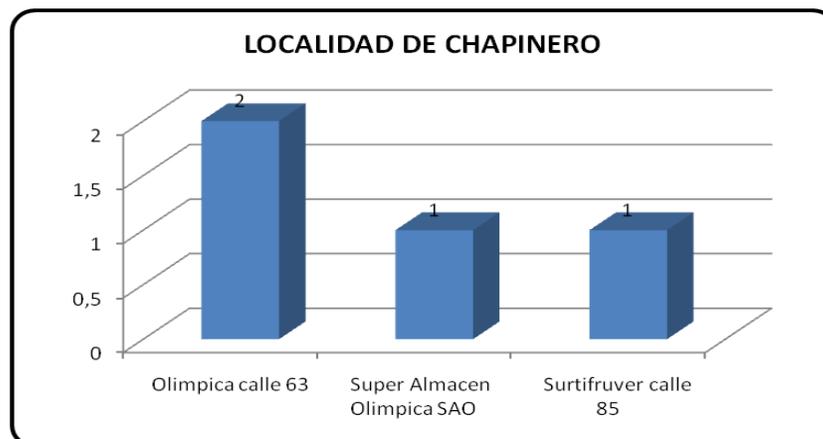
Gráfica 5.4 Nivel detectable de Mercurio en Lechuga Batavia en la Localidad de Chapinero

En la localidad de Chapinero, se encontraron Cuatro (4) muestras con nivel detectable de mercurio en Lechuga Batavia, en los siguientes establecimientos: (2) muestras en olímpica calle 63, (1) muestra en Súper almacén olímpica SAO, y (1) en Surtifruver calle 85.

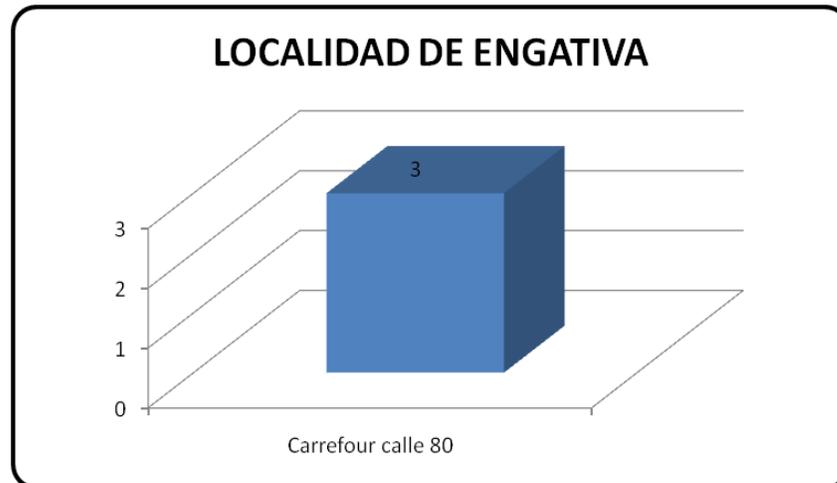
Gráfica 5.5 Nivel detectable de Mercurio en Lechuga Batavia en la Localidad de Engativa

En la localidad de Engativa, se encontraron (3) muestras con nivel detectable de mercurio en la lechuga Batavia en el Supermercado Carrefour calle 80.

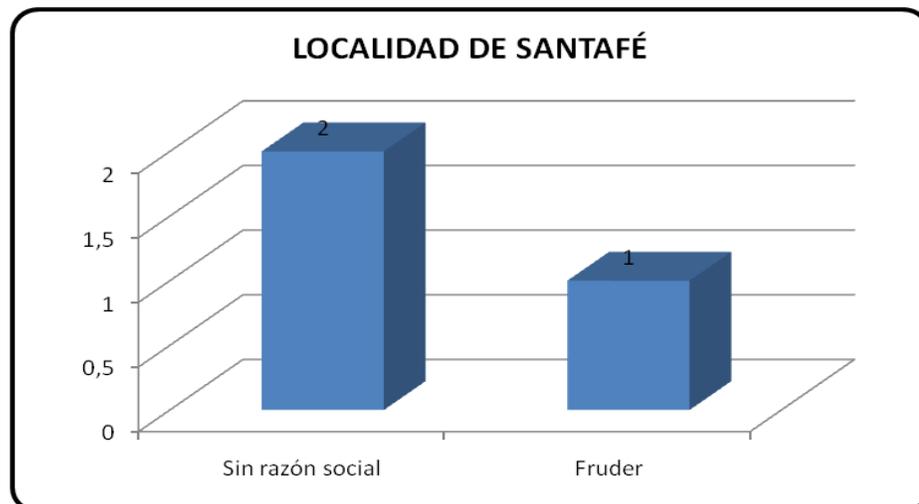
Gráfica 5.6 Nivel detectable de Mercurio en Lechuga Batavia en la Localidad de Santafe

En la localidad de Santafé, se encontraron (3) muestras, de lechuga Batavia con nivel detectable de mercurio, y una (1) en el establecimiento Fruver.

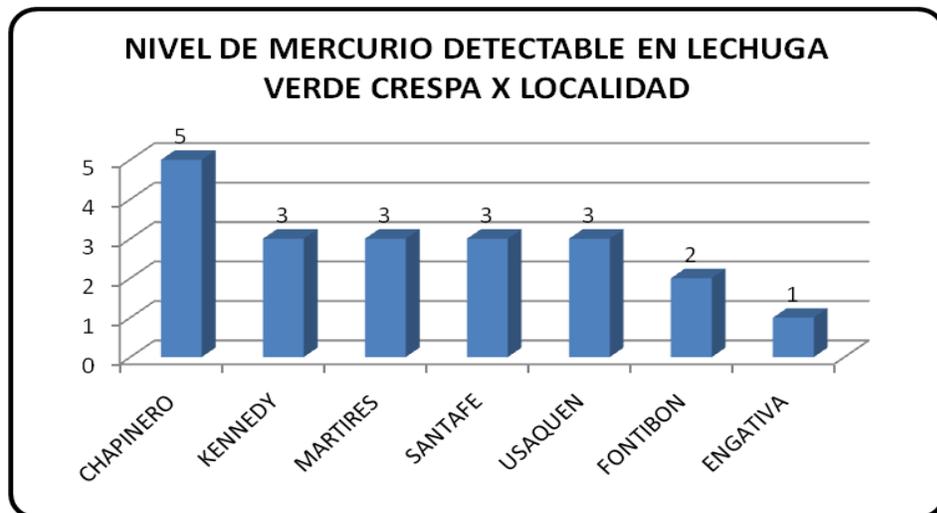
Gráfica 6. Nivel De Mercurio Detectable En Lechuga Verde Crespa por Localidad

En la localidad de chapinero fue donde se presentó el mayor número de muestras (5) con mercurio detectable, para las localidades de Kennedy, mártires, Santafé y Usaquén presentaron cada una (3) muestras con nivel de mercurio detectable para la lechuga verde crespita, la localidad de Fontibón con (2) muestras y la localidad de Engativá con (1) muestra.

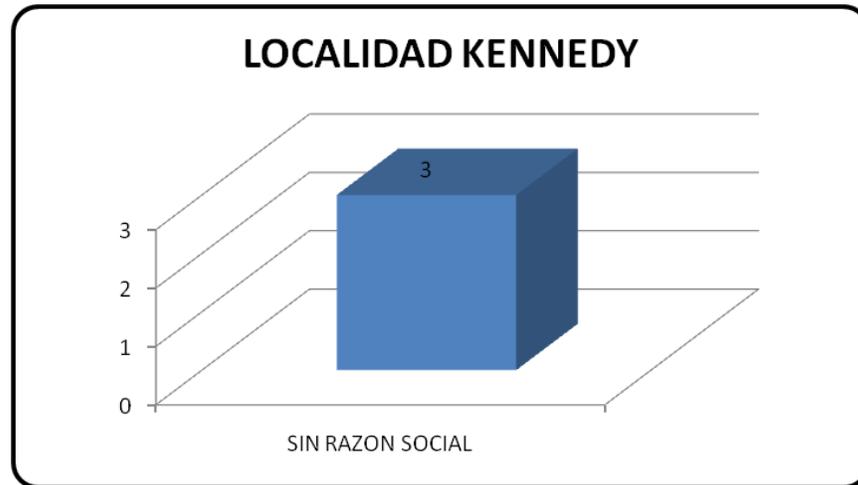
Gráfica 6.2 Nivel detectable de Mercurio en Lechuga Verde Crespa en la Localidad de Kennedy

En la localidad de Kennedy se encontró tres (3) muestras con nivel detectable de mercurio para la hortaliza en mención en un establecimiento sin razón social

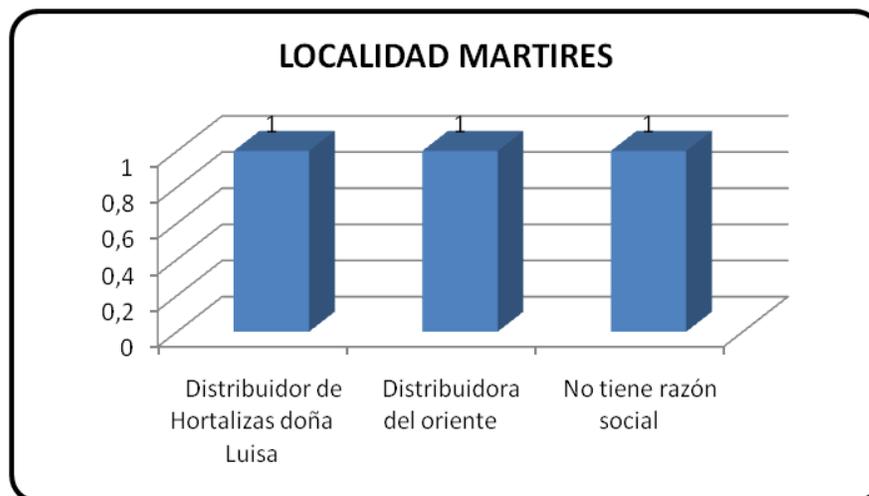
Gráfica 6.3 Nivel detectable de Mercurio en Lechuga Verde Crespa en la Localidad de Mártires

Para la localidad de Mártires se encontró (3) muestras con nivel detectable de mercurio para la lechuga verde crespa, en los establecimientos: (1) muestra en el Distribuidor de hortalizas doña luisa, (1) muestra en la distribuidora del oriente y (1) muestra en un establecimiento sin razón social.

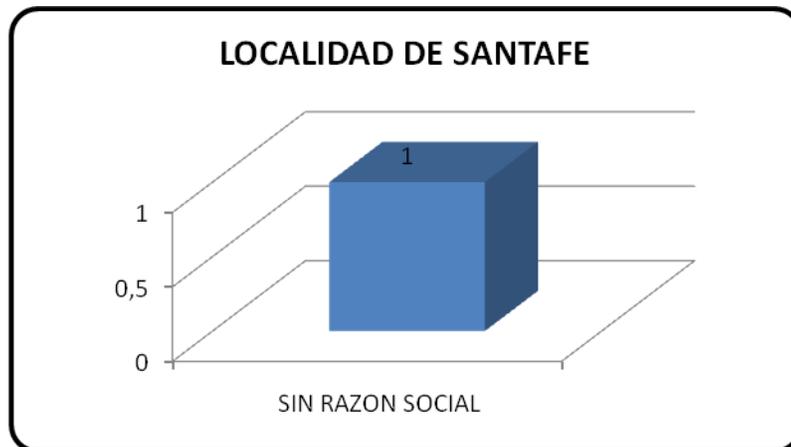
Gráfica 13. 2 Nivel Detectable De Plomo en Lechuga Batavia para la Localidad de Santafé

En la localidad de Santafé se reportó (1) muestra en un establecimiento sin razón social.
