ESTRATEGIA DE RECUPERACIÓN DE LA LAGUNA CONGO
EN EL PARQUE NACIONAL DEL AGUA JUAN CASTRO BLANCO
COMO HÁBITAT DE LA RANA VIBICARIA (*Lithobates vibicarius*)

PROYECTO FINAL DE GRADUACION PRESENTADO COMO REQUISITO
PARCIAL PARA OPTAR POR EL TITULO DE BACHILLER EN
ADMINISTRACIÓN DE ÁREAS PROTEGIDAS

MARZO DEL 2012

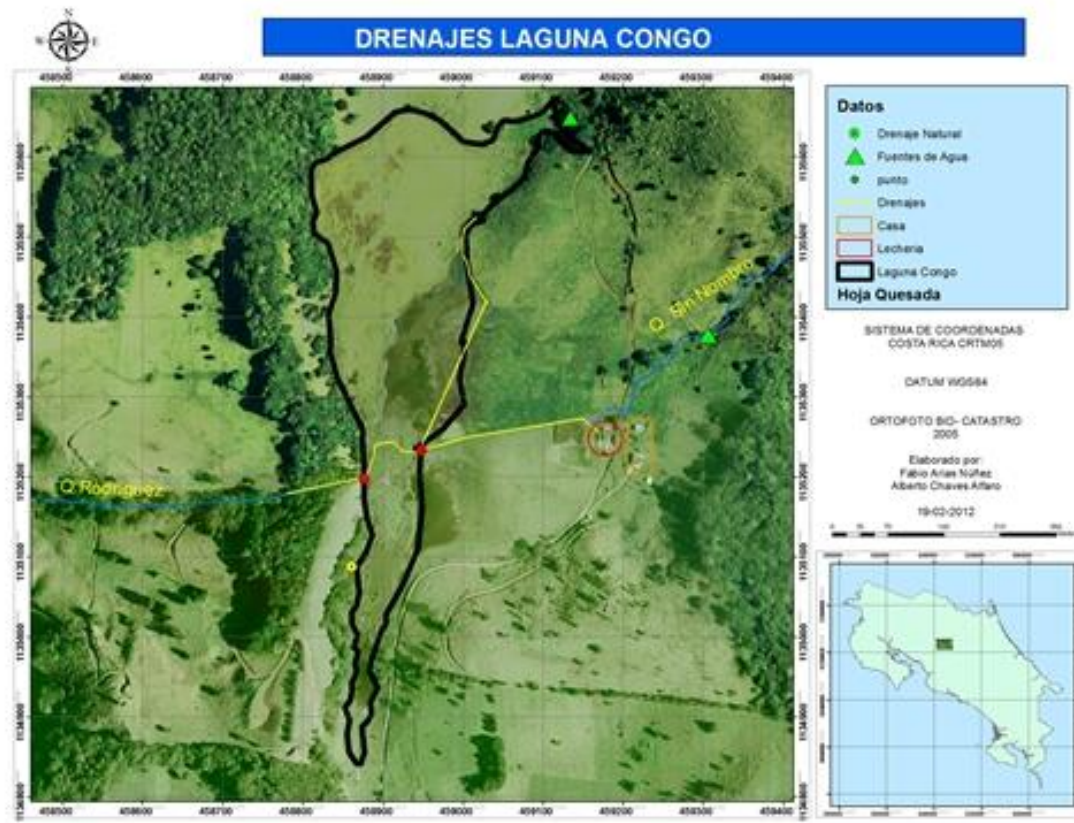
Figura 7: Drenajes Artificial de la Laguna Congo

Se logró corroborar la existencia de una zanja de desagüe de unos 3 metros de profundidad de por unos 50 metros de largo por unos 1.5 metros de ancho y 1.6 metros de alto en su entrada. Este desagüe drena la laguna disminuyendo sus aguas en aproximadamente unos 2.5 metros, presenta condiciones estables y su piso se encuentra sobre la roca firme.

Este trabajo por su ubicación indica que fue realizado en forma artesanal y que aunque después de los trámites legales supuestamente se cerró la salida de agua, en la actualidad no presenta ningún tipo de obstáculo para el drenaje.

- Como este trabajo se constato que el mayor daño corresponde en el drenado de la laguna y que este drenado está focalizado en un sector muy pequeño de la laguna (Figura 6) el cual se ubica en el sector de desagüe natural en la quebrada Rodríguez, en este caso que presenta ser el más grave se pueden realizar las siguientes acciones:

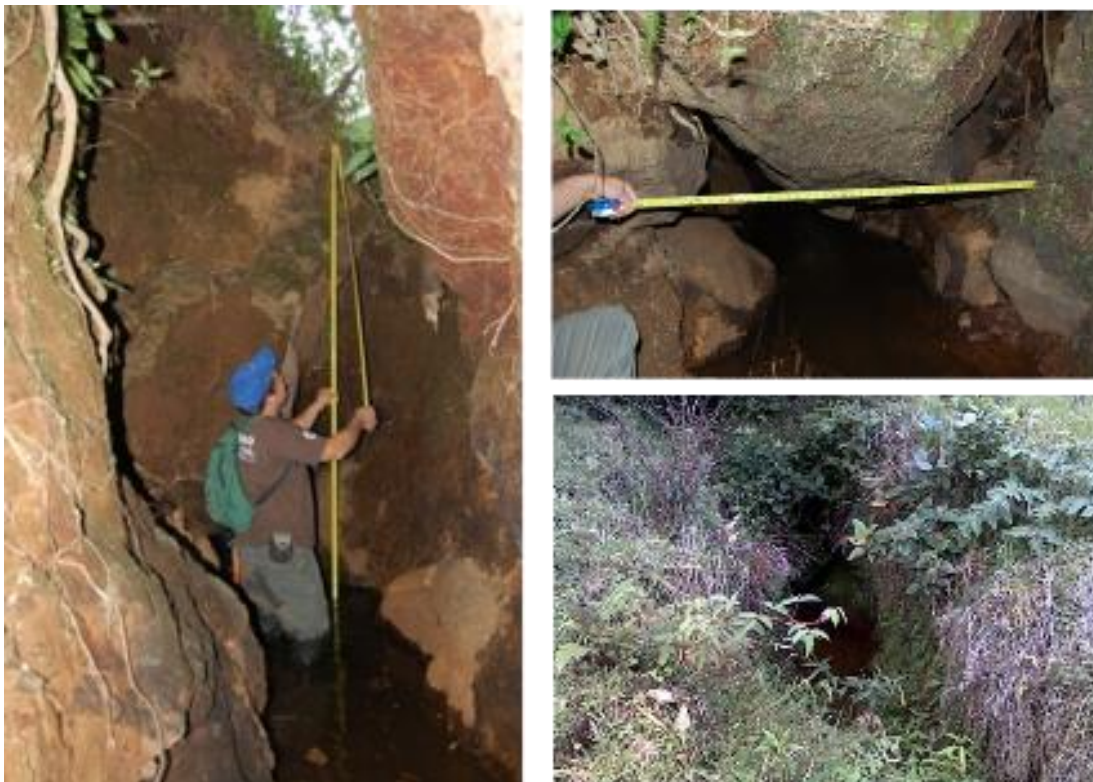
Figura 8: Drenaje Artificial construidos en la Quebrada Rodríguez

Las variaciones del nivel de agua de acuerdo a las estaciones visualizados en las figuras 2, 3 y 4 no podrían realizarse de no existir este drenaje por lo que, surgió la posibilidad de existencia de un drenaje natural que en temporada seca se encargara de mantener bajos los niveles de agua. Esta situación se logró corroborar al recorrer el margen de la laguna encontrando a unos 50 metros del inicio de la Quebrada Rodríguez, una pequeña abertura que sirve como drenaje alterno a la laguna.

Este drenaje explica como la Laguna Congo presenta una variación tan drástica con respecto a disponibilidad de agua que alimenta la laguna. Esta salida de agua en apariencia subterránea, logra drenar el agua que le ingresa a la laguna en época seca, situación que por su tamaño no es posible en época lluviosa, por lo que los niveles de la laguna en la época lluviosa suben y drenan por la Quebrada Rodríguez como sucede en la actualidad (ver figura 7).

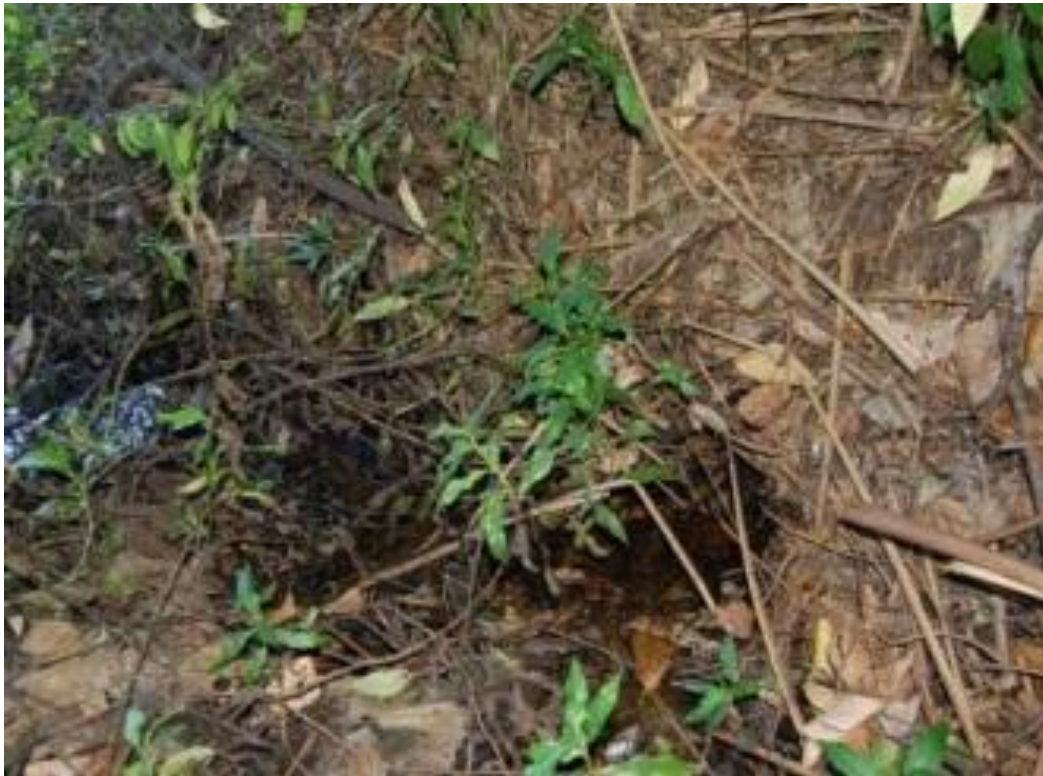
Figura 9: Drenaje Natural de la Laguna Congo

Esta situación de variaciones de los niveles de agua en apariencia fueron aprovechados por los productores de leche los que en la estación seca se beneficiaban por los sectores dejados por la alguna al disminuir el espejo de agua, condición que era diferente en la época lluviosa ya que la laguna regresaba a su nivel normal de esa época, eliminando la posibilidad de utilización de esos sitios de pastoreo. Es por esto que posiblemente los propietarios de estos terrenos se inclinan por realizarlos drenajes para en la época lluviosa continuar con los mismos niveles de agua que en la época seca y de esa forma aprovechar los pastos todo el año.

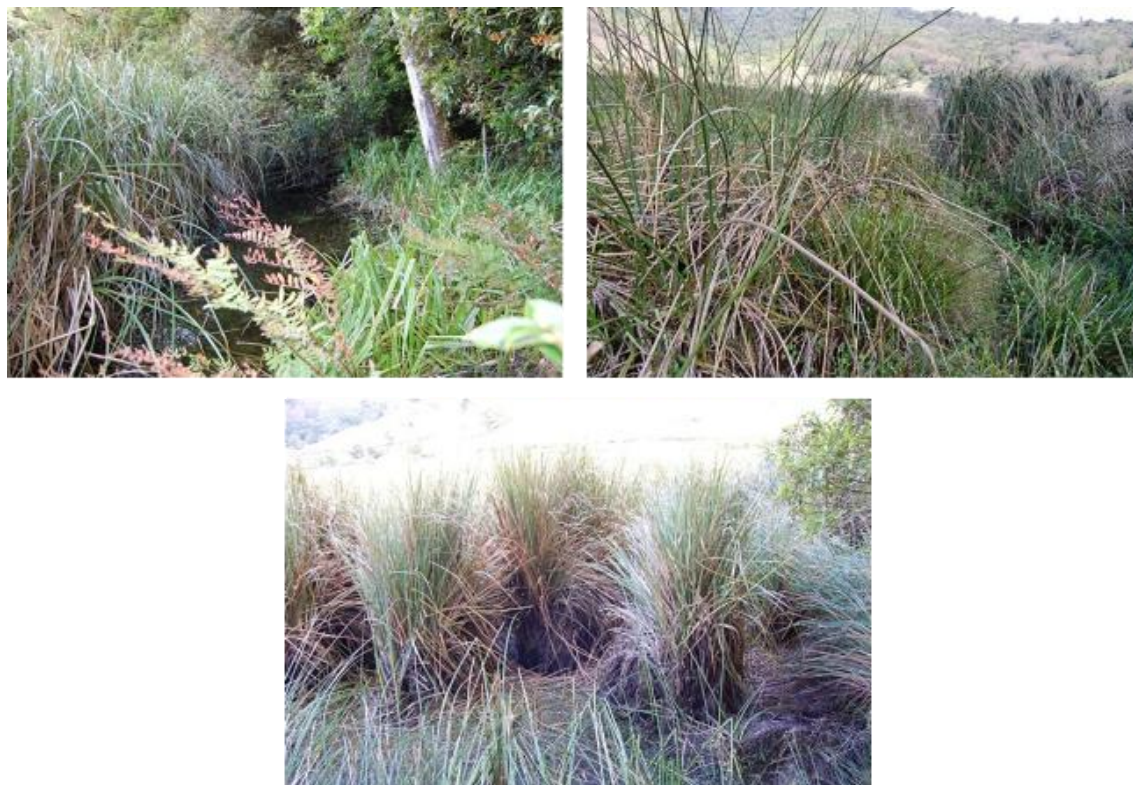
Figura 12: Vegetación invasora de la Laguna Congo

Como se indicó con anterioridad el espejo de agua de la Laguna Congo tenía antes de 1999 una extensión aproximada de 0.10 km² en época lluviosa, con una estabilidad del ecosistema buena, (Corrales 2009). Luego del drenado realizado en ese año el nivel del agua bajó alrededor de unos 2 metros lo que permitió el ingreso de plantas a sectores que en algún momento estaban cubiertos por el agua, entre estas plantas podemos mencionar algunas comunes de sitios de humedal como: Junco (*Juncus sp*), Typha (*Typhasp.*), que colonizaron todos

aquellos lugares donde el nivel del agua bajo lo suficiente para brindar las condiciones necesarias para su crecimiento.

Esta condición convirtió a la laguna Congo en un sector de humedal cubierto casi totalmente por vegetación, reduciendo considerablemente el espejo de agua y separándolo dejando dos sectores pequeños que aun tienen una profundidad suficiente para impedir el crecimiento de plantas.

- La afectación ocasionada por el drenado de la laguna es severa por la recuperación y restauración del espejo de agua no representan costos muy altos ya que los daños son muy focalizados y se podrían decir fáciles de subsanar.
- Las especies que lograron colonizar los sectores dejados al bajar los niveles del agua de laguna, al recuperar el nivel del agua las plantas desaparecerían por ahogamiento y se recuperaría las condiciones del espejo de agua.

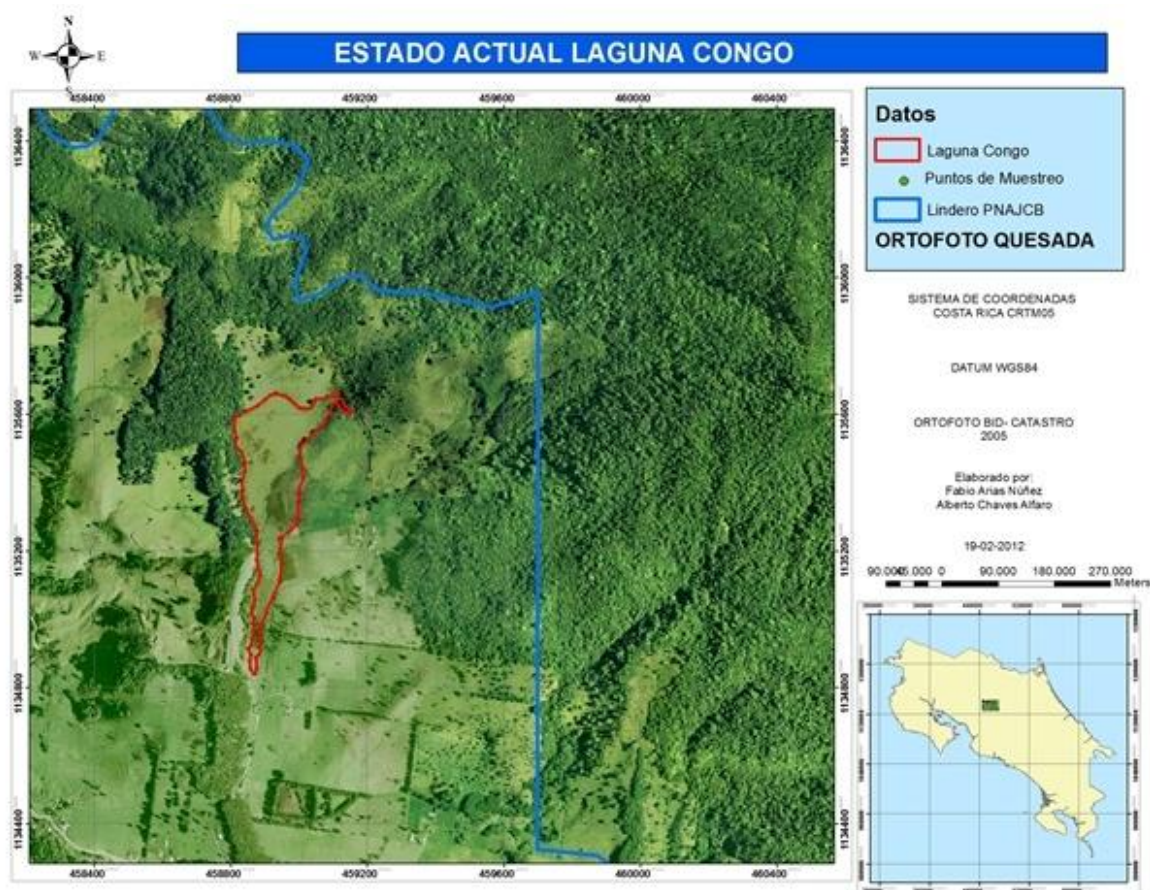
Figura 13: Ubicación y estado actual de la Laguna Congo

En los sectores que fueron afectados con mayor severidad son aquellos donde antes de 1999 tenían bajas profundidades, que al secarse los dejó al descubierto y en la actualidad son utilizados para el pastoreo de ganado donde la colonización de plantas como Gramíneas, especies en un principio introducidas deliberadamente con el fin de que sirvan de alimento para el ganado o para rehabilitar pastizales degradados. Y es con el paso del tiempo que se vuelven plantas invasoras, convirtiéndose en una amenaza para el bienestar ecológico (Matthew, 2005). Dentro de esta familia predominan la especie Kikuyo

(*Pennisetum clandestinum*), Estrella (*Cynodon nlemfuensis*), utilizado para el pastoreo de ganado lechero.

Las plantas que habitan la laguna presentan un tamaño promedio de metro y medio presentando en los sectores de mayor humedad pero no inundados, una alta densidad de población, las que presentan muy pocos depredadores por su condición de hojas de extremada dureza.

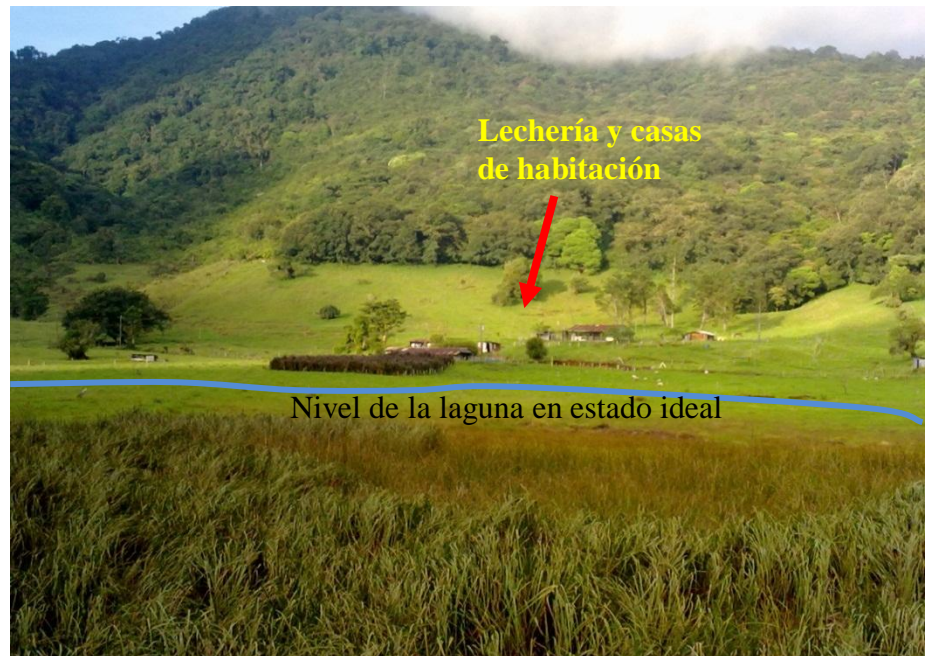
Figura 14: Focos de contaminación de la Laguna Congo

En la parte alta de la laguna, (figura 6), se encuentra una lechería que mantiene y ordeña en promedio 50 animales, que producen gran cantidad de desechos que en el momento del pastoreo no representan un foco de contaminación importante, presentando riesgo en el momento de los ordeños y alimentación en estabulado ya que los desechos son

Lavados y arrojados directamente a la laguna. Estos sitios no presentan ningún tipo de manejo de las aguas servidas. De igual forma en las cercanías de la laguna se encuentran tres casas de habitación las que manejan sus aguas negras en un tanque séptico, pero las aguas servidas son arrojadas a la laguna por desagües.

En su gran mayoría los desechos corresponden a los desechos animales (boñiga), encontrándose en algunos momentos desechos químicos como cloro, aguas jabonosas y yodo.

- Los sectores aledaños a la laguna, especialmente en su parte alta se encuentran afectadas por acción de una lechería y sus desechos. Esta situación se podría subsanar mejorando las prácticas productivas con actividades más sostenibles.
- Por su condición de encontrarse muy cerca de los límites del PNAJCB, la laguna Congo cuenta en sus alrededores medios con una cobertura forestal que brinda condiciones a muchas especies que de una u otra manera interactúan con este espejo de agua.
